ダンネット通信

vol.30

ハウジングトピックス 第10回

顧客満足度を高めるリフォームのポイント③

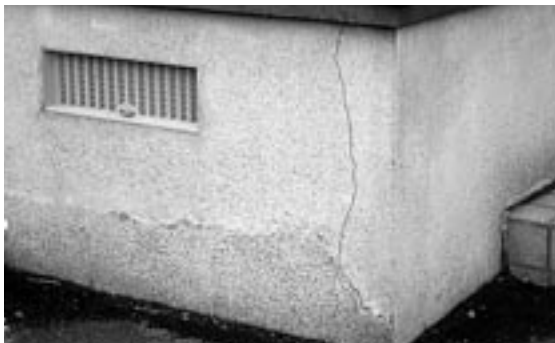
地震によってヒビ割れが発生した布基礎

構造体のリフォーム・改修を各部位ごとに考えていった場合、まず基礎ではヒビ割れが一番大きな問題となります。コンクリートは乾燥によって収縮しますが、地盤の中では縮もうとしないので、応力が変わる部分でヒビが入るのです。基本的には、コンクリート打設時の水分を少なくしたり、型枠を外す時期を遅らせることで十分な強度を確保するといった対策が考えられますが、ヒビ割れが発生したら、まず原因を突き止め、その原因に見合った対策を取らなければなりません。

ヒビ割れには、乾燥収縮によるもの、養生不良によって起こるもの、不同沈下によって起こるものがありますが、大きさは幅0.2～0.3mmが補修をするかどうかの分かれ目。0.2mm以下の微細なヒビ割れならセメント系材料による表面処理工法

を用いることも可能ですが、0.4mm以上のヒビ割れだと、鉄筋の錆の心配もあるので、エポキシ系樹脂を注入したり、ヒビ割れに沿ってコンクリートをカットし補修材を充てんします。鉄筋が露出している場合は、上からモルタルをかけるなどしてかぶりを付け、鉄筋が錆びている場合は錆を取ってから20～25mmのかぶり厚をモルタル等で取るようにします。
